# Ricerca perdite rete Adduzione (MEP - MAR)

# Progetti di MM a Milano mediante tecnologie smart water

# Ricerca perdite tramite ispezione video - acustica

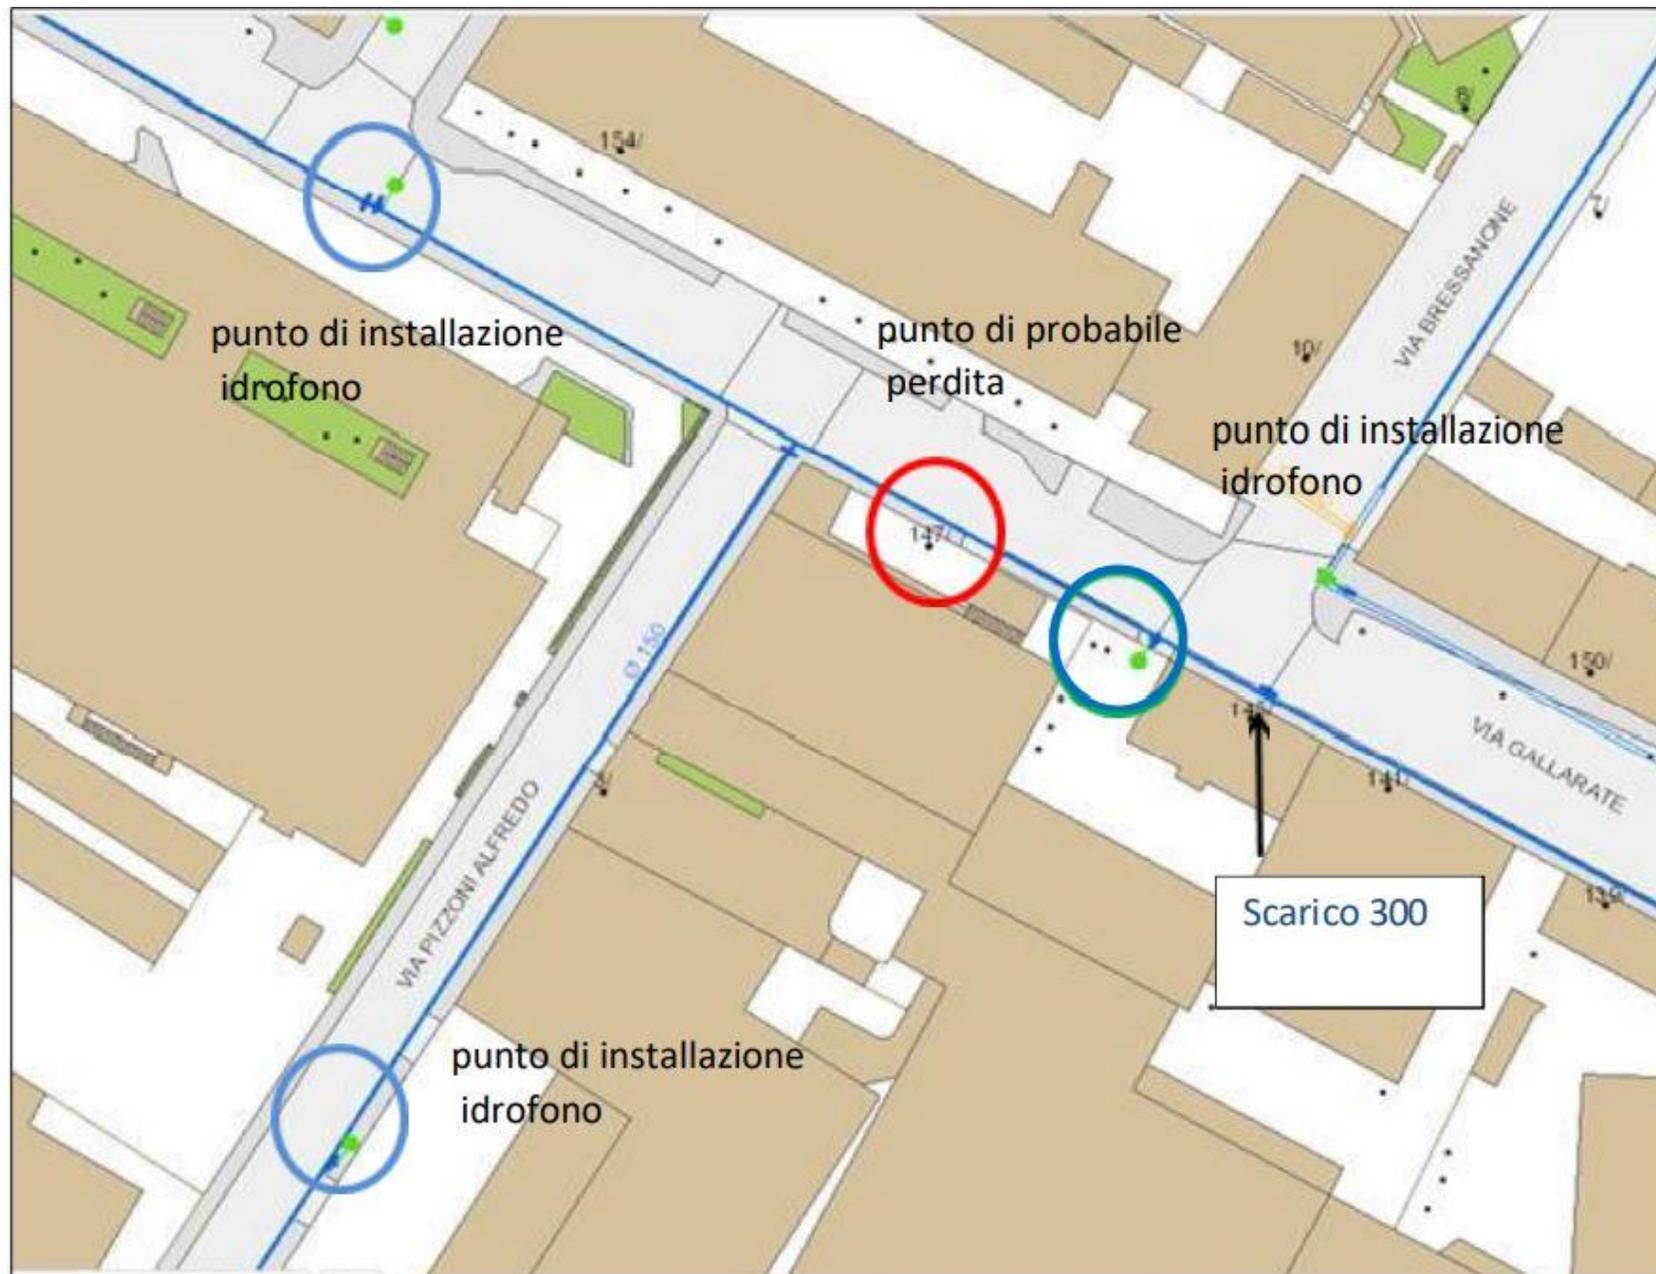
Figura 15 - Particolare del nodo di Via Gallarate estratto dal portale WebGisMMspa- punto di probabile perdita.

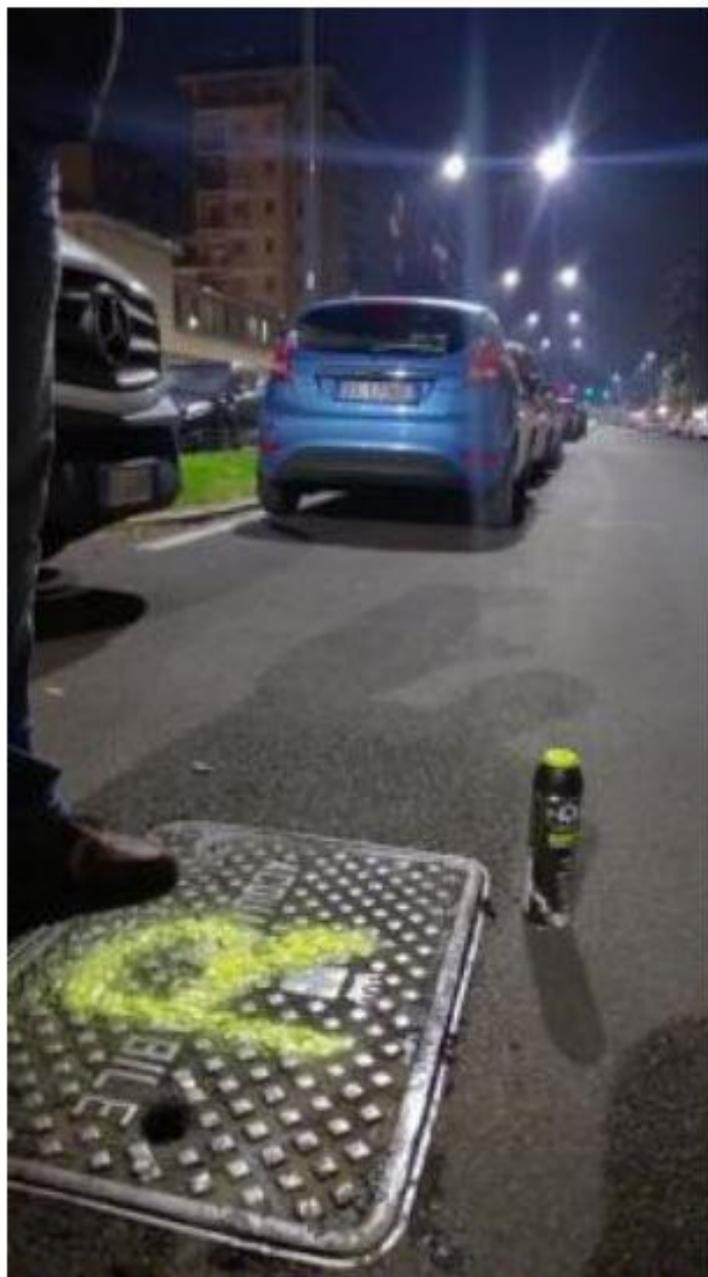
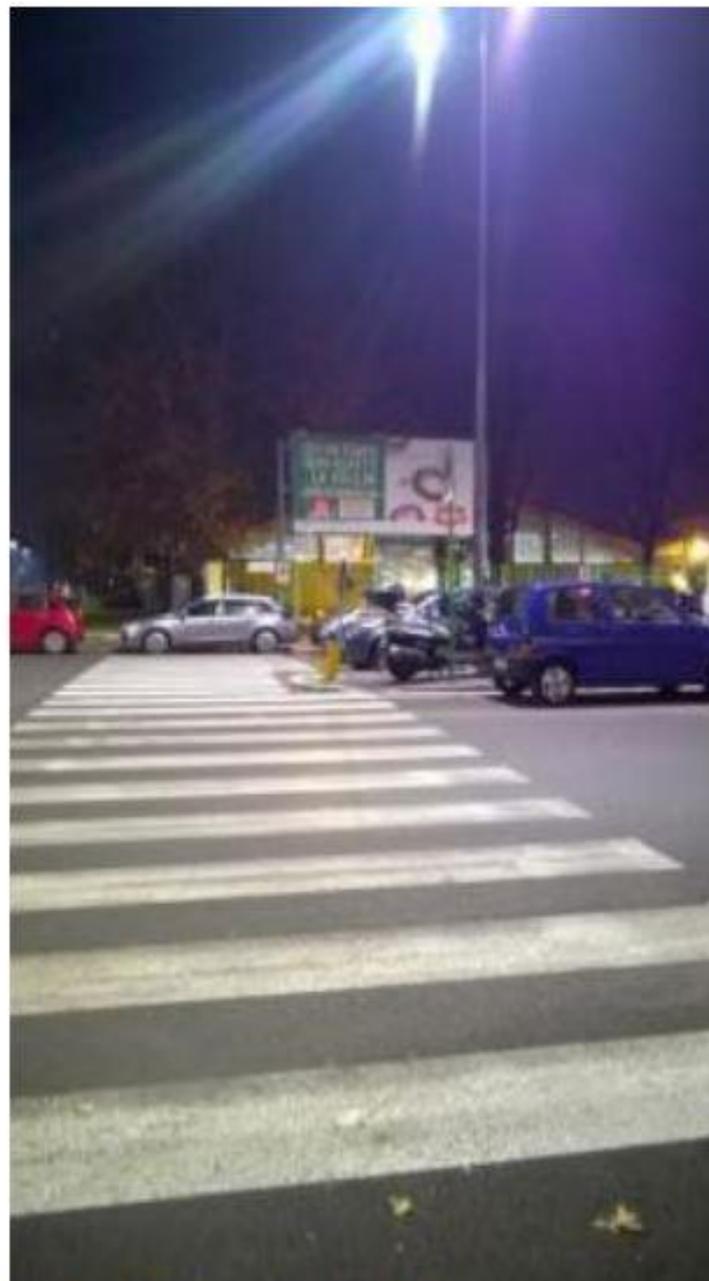
Figura 20 -Localizzazione del punto di perdita, Scarico Aperto in via Tonezza

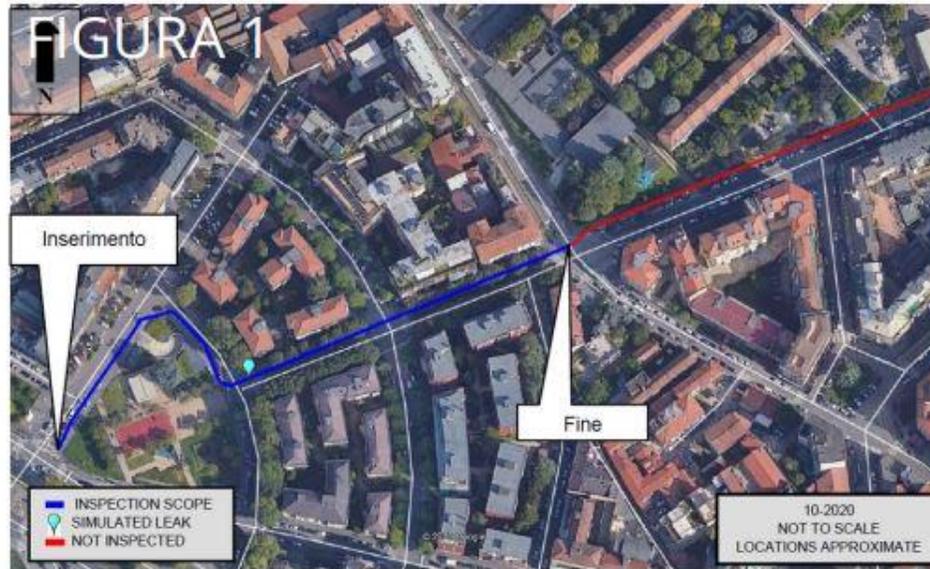
## Tratto da ispezionare:

- DN 600 mm in acciaio;
- Lunghezza: 287,6 m;
- Strada ad elevato scorrimento;

Ragioni per la fine dell'ispezione	Una resistenza per attrito eccessiva subita dal cavo in fibra ottica di inserimento del sensore a seguito dell'elevato angolo complessivo delle curve, compreso quello non previste.			
Eventi acustici rilevati				
Eventi acustici	Posizione dal punto di inserimento (metri)	Gamma di perdite udibili (metri)	Grandezza della perdita	Foto del punto della rilevazione acustica
N/A	--	--	--	--

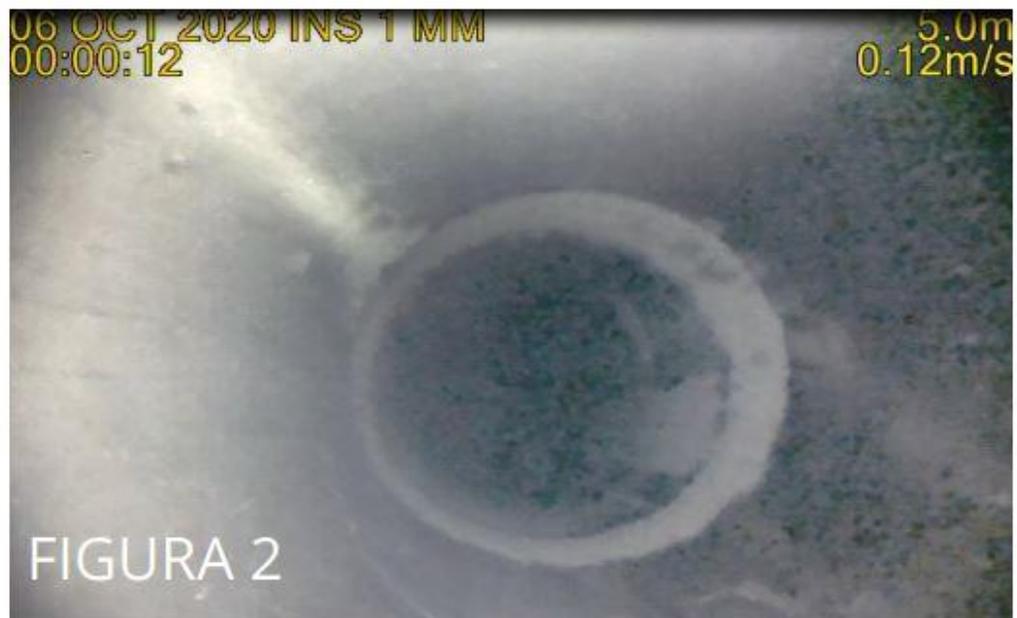
### Tratto da ispezionare:

- DN 600 mm in acciaio;
- Lunghezza: 287,6 m;
- Nessuna perdita individuata

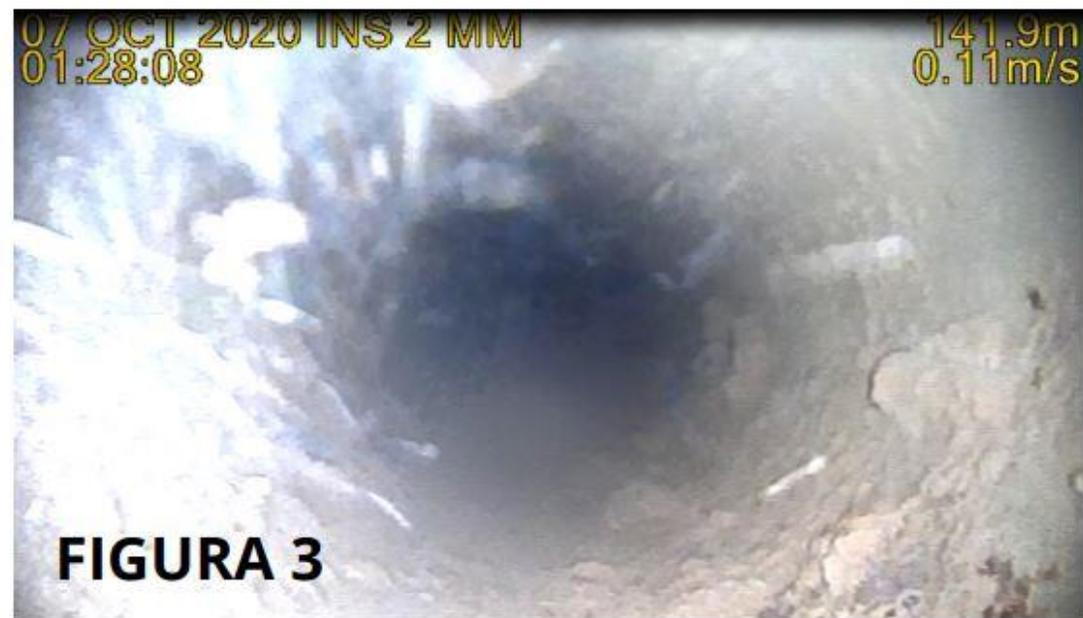
### Tratto da ispezionare:

- DN 200 mm in ghisa;
- Lunghezza: 200 m;
- riduzione di sezione.
